14298***Publicación del acuerdo de incoación del expediente de la declaración de bien de interés cultural, con categoría de monumento, de sa fàbrica nova, del término municipal de Soller***

ANEXO I: Informe técnico de 28 de noviembre de 2017

Denominación: Sa Fàbrica Nova

Emplazamiento: Camino de caso Jurado, 2

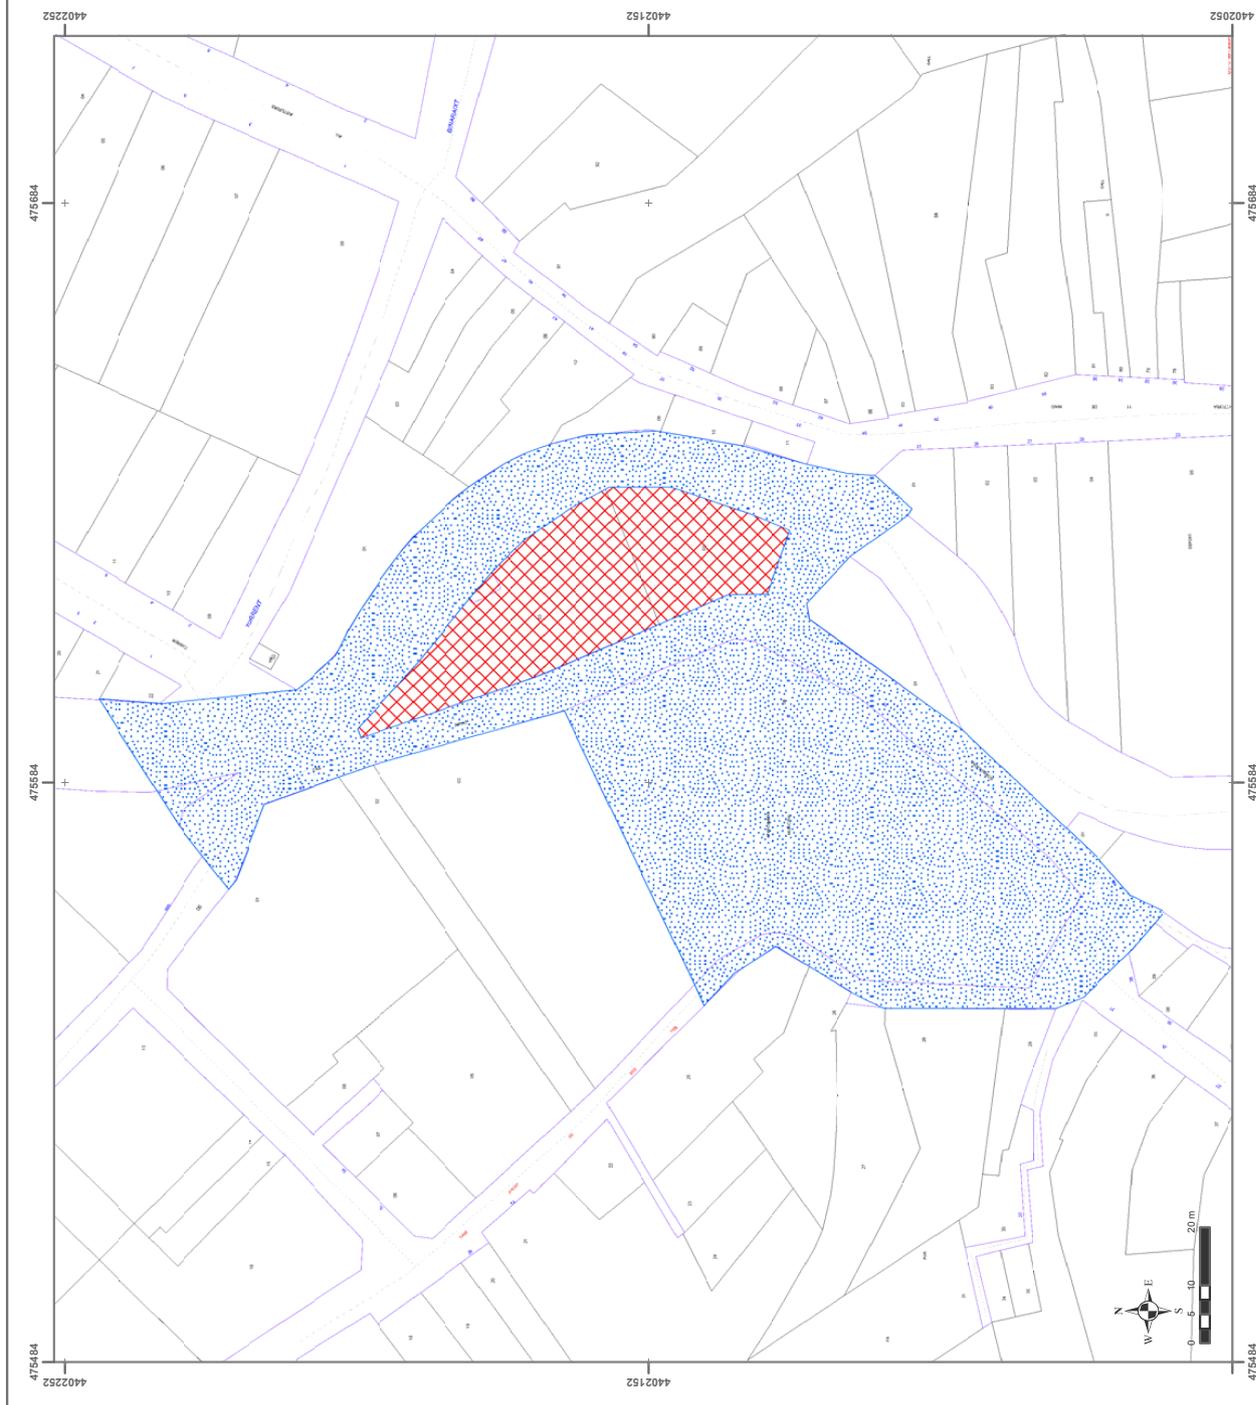
Declaració de BIC de Sa Fàbrica Nova - Sóller-

Por lo tanto, se incluye dentro del propio bien, tal y cómo se puede ver a la documentación gráfica adjunta, toda la isleta catastral situada entre el camino "des jurados", calle Romaguera y el torrente, además de la base de la chimenea, actualmente de titularidad municipal.

Se delimita como entorno de protección una rodeando de los elementos incluidos dentro del BIC, tal y cómo se especifica a la figura de la delimitación gráfica adjunta.

El entorno definido incluye como límites el torrente próximo en la fábrica por su parte exterior y el espacio ocupado actualmente por el parking y las calles adyacentes en la fábrica, siempre por las líneas de fachada sin que estas se incluyan, tal y cómo queda recogido a la parte gráfica.

La delimitación del bien coincide con el elemento físico incluyendo las construcciones y espacios libres que conformaban la fábrica y el ámbito o se situaba la antigua chimenea, con la pared externa de los muros como límite.

Este entorno ocupa una superficie aproximada de 6971 m².
